## KARTA REJESTRACYJNA OSUWISKA

26 - 12 - 053 - 000009

1. Miejscowość Winnica (wieś) //Winnica//	2. Gmina Połaniec	3. Powiat Powiat staszowski	4. Województwo woj. świętokrzyskie
5. Mapa topograficzna (godło, nazwa):		6. Arkusz SMGP 1:50 000:	7. Współrzędne geograficzne: 50° 25' 37,14" E, 21° 17' 39,80" N
8. Kraina geograficzna: Wyżyna Małopolska,			
9. Jednostka tektoniczna: Zapadlisko przedkarpackie,			
10. Zlewnia: Czarnej Staszowskiej			
11. Inne dane lokalizacyjne: Winnica Połaniec/Powiat staszowski/woj. świętokrzyskie;

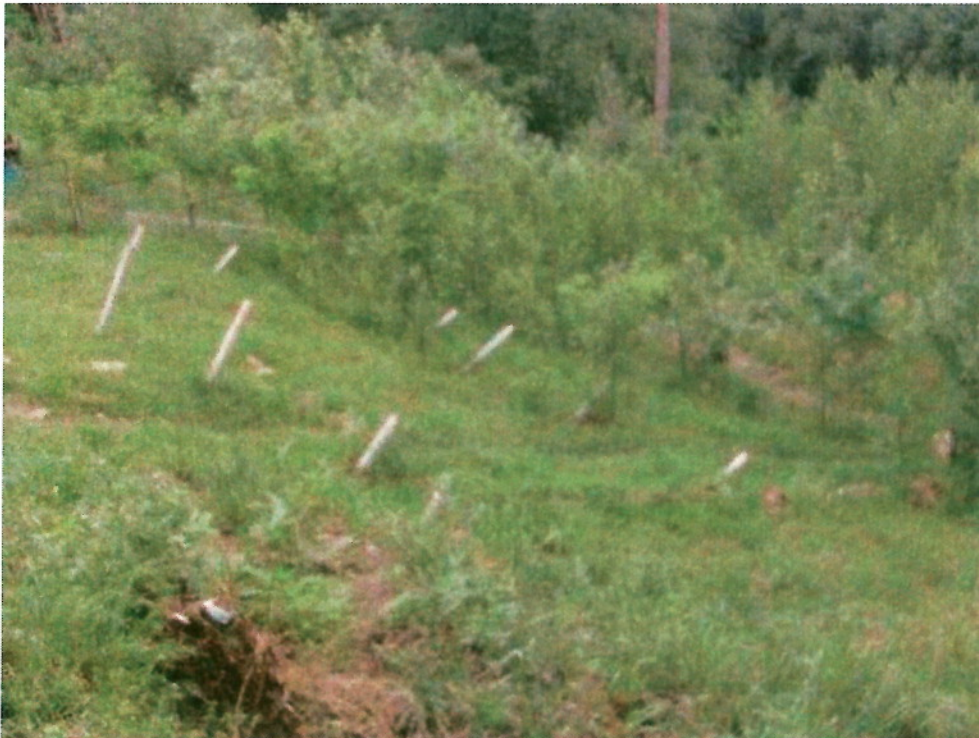
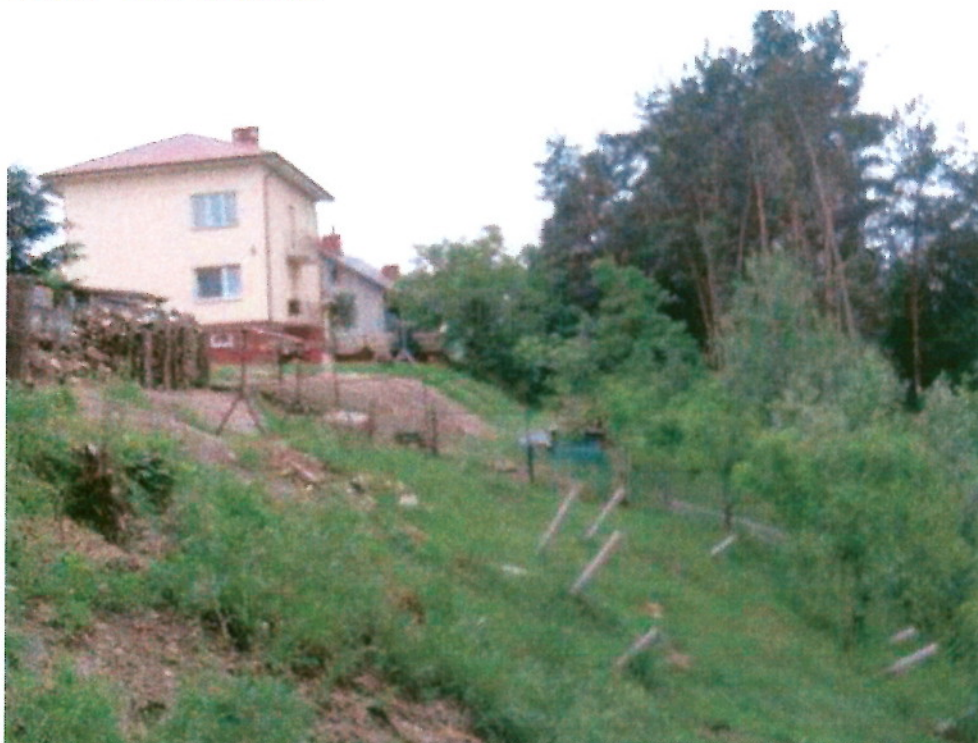
16. Fotografie:

1. Sytuacja geomorfologiczna: skarpa przykorytowa	2. Układ geologiczny: asekwentne	
3. Rodzaj materiału osuwisko mieszane	4. Rodzaj ruchu: ZSUW	5. Stopień aktywności:
6. Krótki opis słowny: Osuwisko przykorytowe rzeki Czarnej Staszowskiej, 60 %procent udziału obszaru aktywnego

1. Uprawy: nie stwierdzono
2. Zabudowa: nie stwierdzono
3. Infrastruktura komunikacyjna: nie stwierdzono
4. Linie przesyłowe: nie stwierdzono
5. Inne: zniszczone szopy przydomowe, ogrodzenia i szamba

6 Uprawy: nie występują
7. Zabudowa: zagrożone 2 - 3 budynki mieszkalne
8. Infrastruktura komunikacyjna: nie występują
9. Linie przesyłowe: nie występują
10. Inne: nie występują
11. Ocena możliwości wystąpienia dalszych ruchów osuwiskowych: Mogą wystąpić

Ostatnio planuje się zabezpieczenie osuwiska poprzez odsunięcie koryta rzeki Czarnej w kierunku północnym, oraz zastosowanie specjalnej bariery - podpory w miejscu odzyskanego gruntu
