## Karta dokumentacyjna osuwiska

2	6	-	1	2	-	0	6	2	-										
																			1

1. Miejscowość: <b>KŁODA</b>	2. Gmina: <b>Rytwiany</b>	3. Powiat: <b>staszowski</b>	4. Województwo: <b>świętokrzyskie</b>
5. Mapa topograficzna 1:10 000 : „1992” <b>M 34-55-A-d-4</b>	6. Arkusz SMGP 1:50 000: <b>Staszów (886)</b>	7. Współrzędne geograficzne: <b>21°13'10.69"E 50°30'11.93" N</b>	
8. Kraina geograficzna: <b>Niecka Połaniecka</b>	9. Jednostka tektoniczna: <b>Zapadlisko przedkarpackie</b>	10. Zlewnia: <b>Czarna</b>	11. Inne dane lokalizacyjne <b>Kłoda, ul Jana Pawła II 38 dz. 414</b>

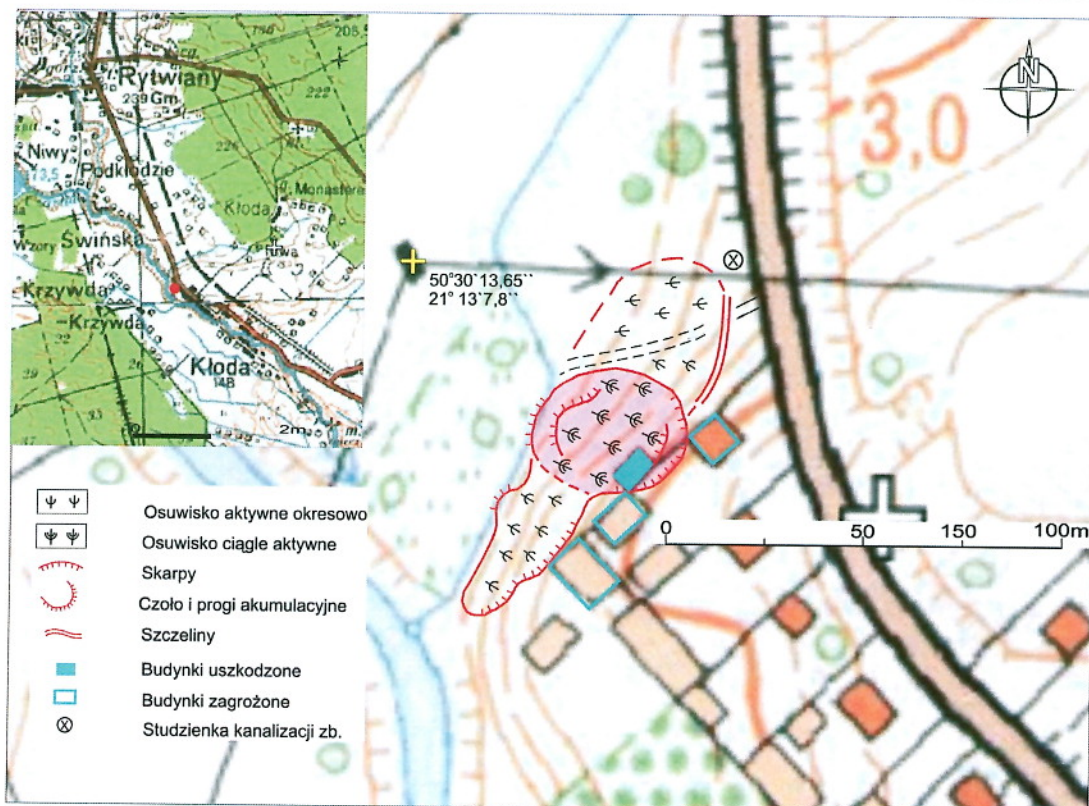
Ryc. 1. Położenie osuwiska i jego główne elementy.

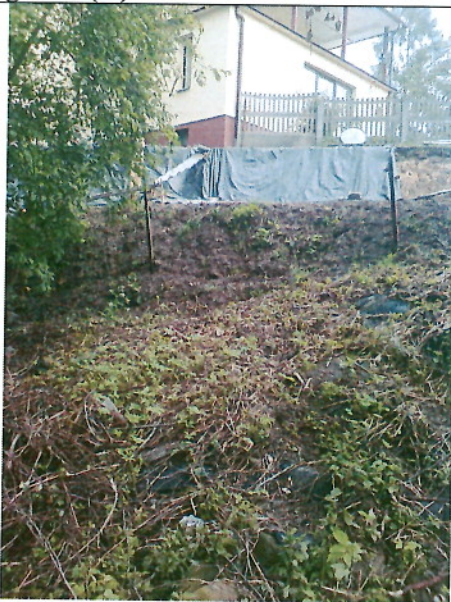
Fot. 1. Widok skarpy osuwiskowej – stan – maj 2010 (fot. pp. Pokora)

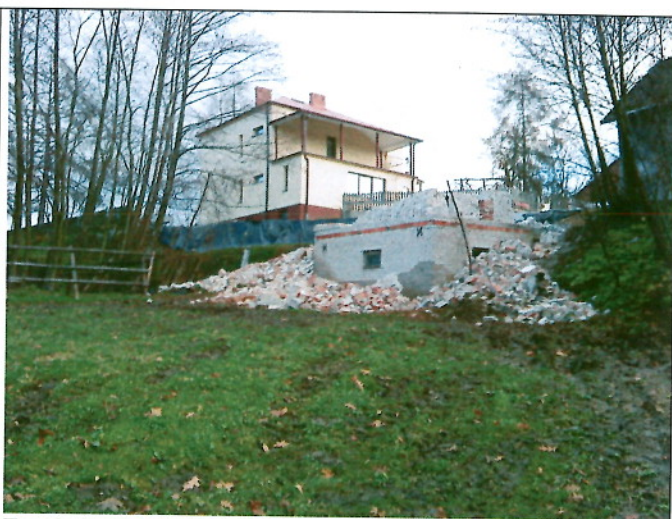
Fot. 2. Ogólny widok centralnej części osuwiska – stan 10 listopada 2010 (fot. T. Mrozek)

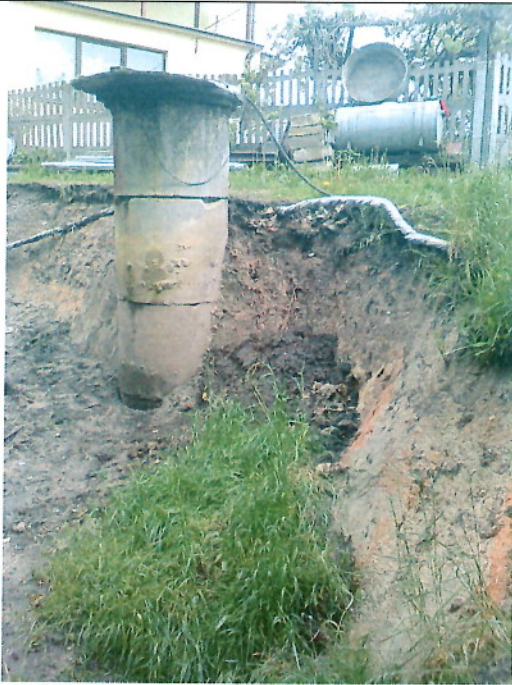
Fot. 3. Zarys skarpy osuwiskowej i odsłonięta studnia gospodarska – przesunięcie pionowe ok. 2 – stan maj 2010 (fot. pp. Pokora)

TAK	NIE	Zabezpieczenie studni kopanej przez podsypanie gruntu oraz założenie drenów (na głęb. 60 cm) w celu odprowadzenia wody z bezpośredniego otoczenia domu.
-----	-----	---

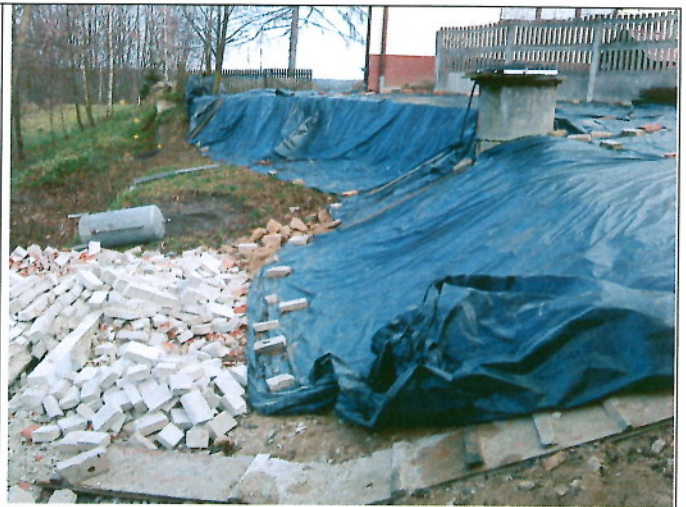
Fot. 4. Skarpa osuwiskowa (widok w kier. pn). – skarpa zasłonięta folia oraz studnia kopana zabezpieczona systemem gospodarskim (częściowo podsypana) – stan 10 listopada 2010 (fot. T. Mrozek)

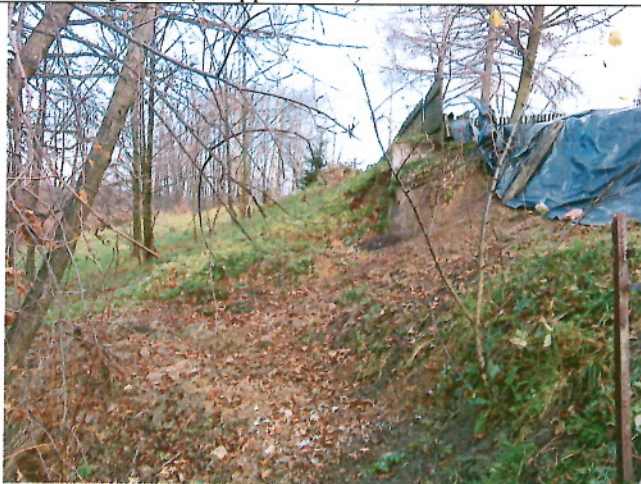
Fot. 5. Skarpa osuwiskowa – widok w kierunku pn. – stan 10 listopada 2010 (fot. T. Mrozek) -

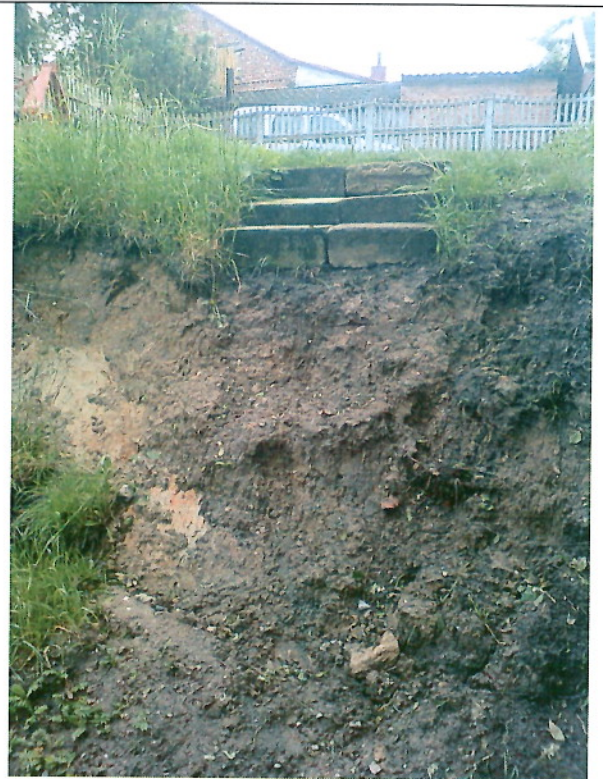
Fot.6. Skarpa osuwiskowa (odsłonięcie ilów) – widok w kier. pd.-zach.; stan – maj 2010 (fot. pp. Pokora)

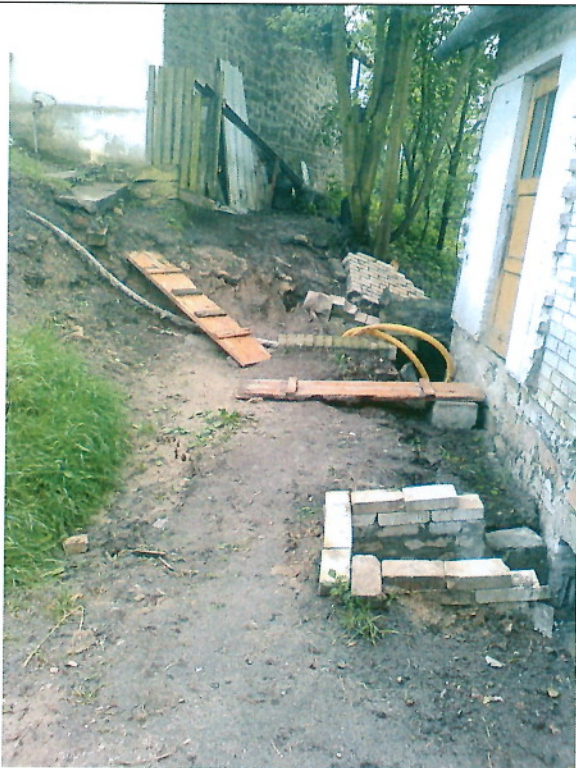
Fot. 7. Osunięty i przechylony budynek gospodarczy ;  
stan – maj 2010 (fot. pp. Pokora)

W wyniku ruchów grawitacyjnych już w maju 2010 doszło do osunięcia się budynku gospodarskiego (przemieszczenie pionowe i poziome ok. 1-2 m). Budynek ten w listopadzie 2010 roku był częściowo rozebrany, ale widoczne były uszkodzenia fundamentów i płyty stropowej. Studnia gospodarska została podsypana gruntem, natomiast niezabezpieczona pozostała powstała skarpa. Skarpa ta sięga w okolice następnego budynku gospodarskiego.

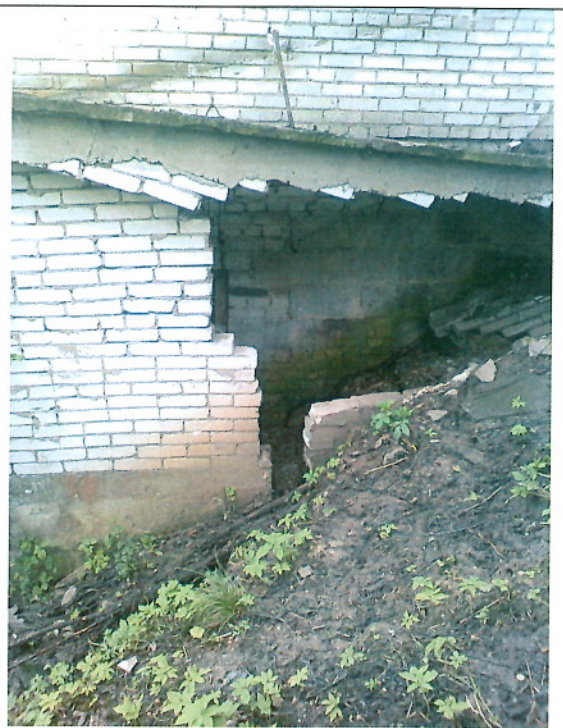
Fot. 8. Uszkodzenia budynku gospodarczego  
– maj 2010 (fot. pp. Pokora)

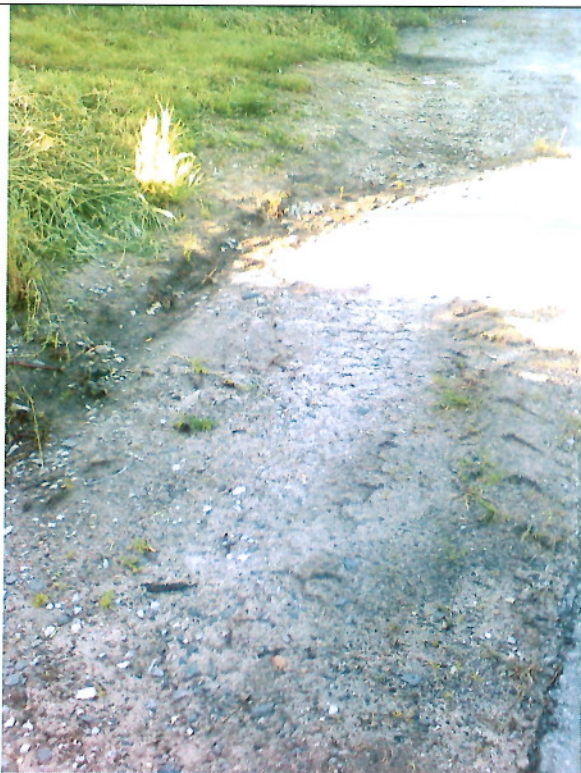
Fot. 9. Uszkodzenia drogi  
– maj 2010 (fot. pp. Pokora)
