KARTA REJESTRACYJNA OSUWISKA

2 6 - 1 2 - 0 8 2 - 1 0 0 7 5 1

1. Miejscowość: Gacki	2. Gmina: Szydłów gm. wiejska	3. Powiat: staszowski	4. Województwo: świętokrzyskie
5. Mapa topograficzna: M-34-55-A-c-1	6. Arkusz SMGP 1:50 000: M-34-55-A Staszów (886)	7. Współrzędne geograficzne: 21° 00' 08.227" E	50° 34' 22.23" N
8. Kraina geograficzna: Pogórze Szydłowskie Niecka Połaniecka	9. Jednostka tektoniczna: Zapadlisko przedkarpackie	10. Zlewnia: Ciekąca	
11. Inne dane lokalizacyjne: Hałda starej, nieczynnej cegielni w przysiółku Kuców koło Gacek

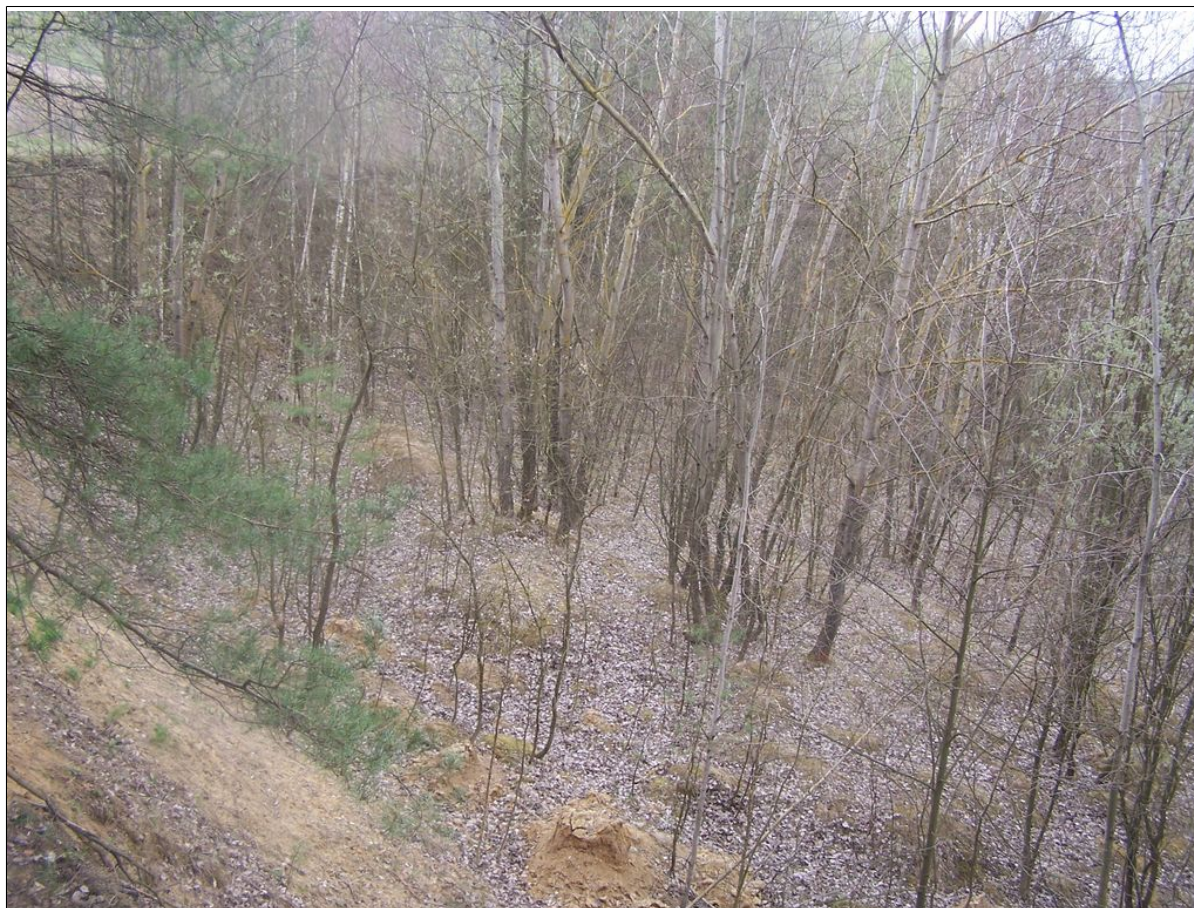
16. Fotografia (-ie) osuwiska:

1. Sytuacja geomorfologiczna: skarpa nasypu budowlanego	2. Układ geologiczny: asekwentne	
3. Rodzaj materiału: osuwisko gruntowe (ziemne)	4. Rodzaj ruchu: zsuw	5. Stopień aktywności: aktywne ciągle
6. Krótki opis słowny: Osuwisko materiału ilastego na skarpie hałdy nieczynnej kopalni ilów (przy starej cegielni), aktywne. Obejmuje całą wysokość hałdy, na odcinku około 45 m. Wyraźne skarpy górna i boczna oraz czoło.

Widok z nad skarpy górnej osuwiska.

Osuwisko nie wymaga zabezpieczania (nie zagraża żadnym obiektom budowlanym, drogowym i infrastruktury przesyłowej). Nie ma konieczności systematycznej obserwacji obszaru osuwiska.
