## KARTA REJESTRACYJNA OSUWISKA

26 - 12 - 054 - 000026

1. Miejscowość Połaniec (miasto) //Połaniec//	2. Gmina Połaniec miasto	3. Powiat Powiat staszowski	4. Województwo woj. świętokrzyskie
5. Mapa topograficzna (godło, nazwa):		6. Arkusz SMGP 1:50 000:	7. Współrzędne geograficzne: 50° 25' 18,90" E, 21° 17' 44,40" N
8. Kraina geograficzna: Wyżyna Małopolska,			
9. Jednostka tektoniczna: Zapadlisko przedkarpackie,			
10. Zlewnia: Wisły			
11. Inne dane lokalizacyjne: Kopiec Kościuszki Połaniec miasto/Powiat staszowski/woj. świętokrzyskie;

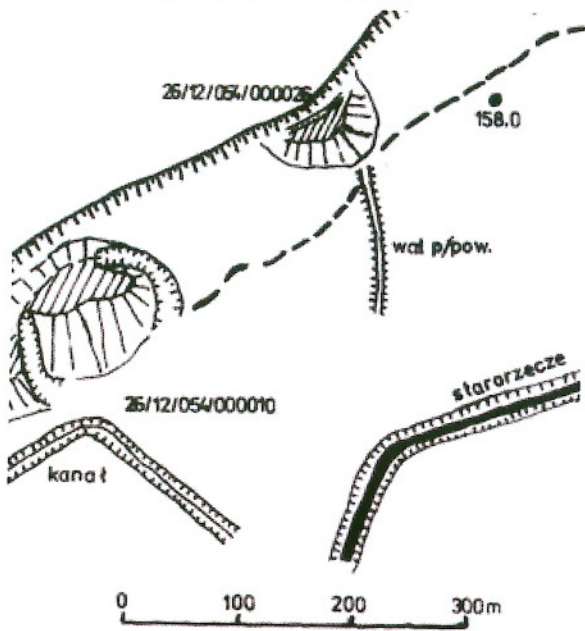
14. Szkic (mapa) osuwiska:

1. Sytuacja geomorfologiczna: skarpa przykorytowa		2. Układ geologiczny: asekwentne	
3. Rodzaj materiału osuwisko ziemne	4. Rodzaj ruchu: ZSUW	5. Stopień aktywności:	
6. Krótki opis słowny: osuwisko w północnej skarpie Wisły, procent obszaru aktywnego - 15

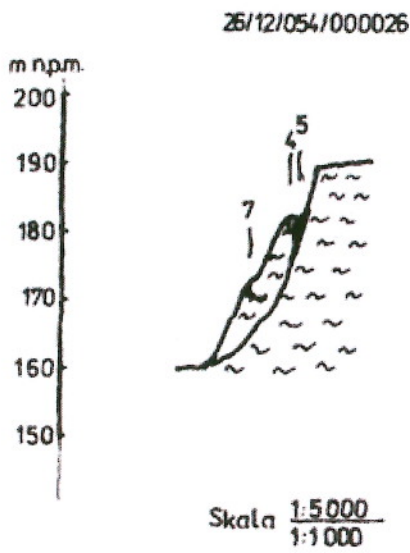
15. Przekrój geologiczny osuwiska:

1. Rodzaj skał/gruntów: iły
2. Wiek skał: miocen środkowy;
3. Zaleganie: poziome
4. Tektonika:

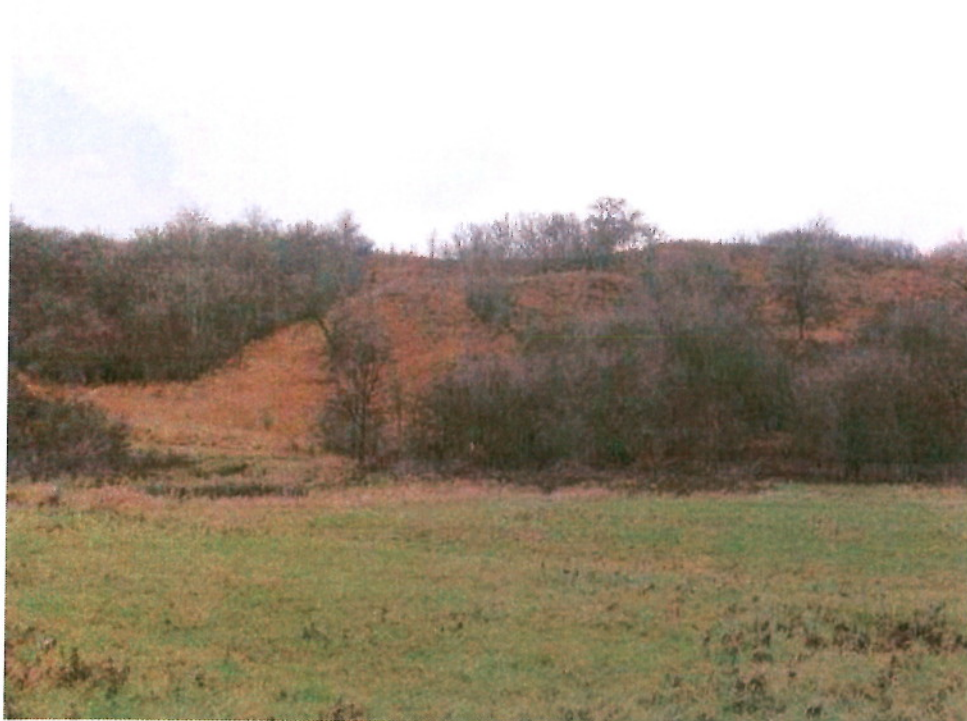
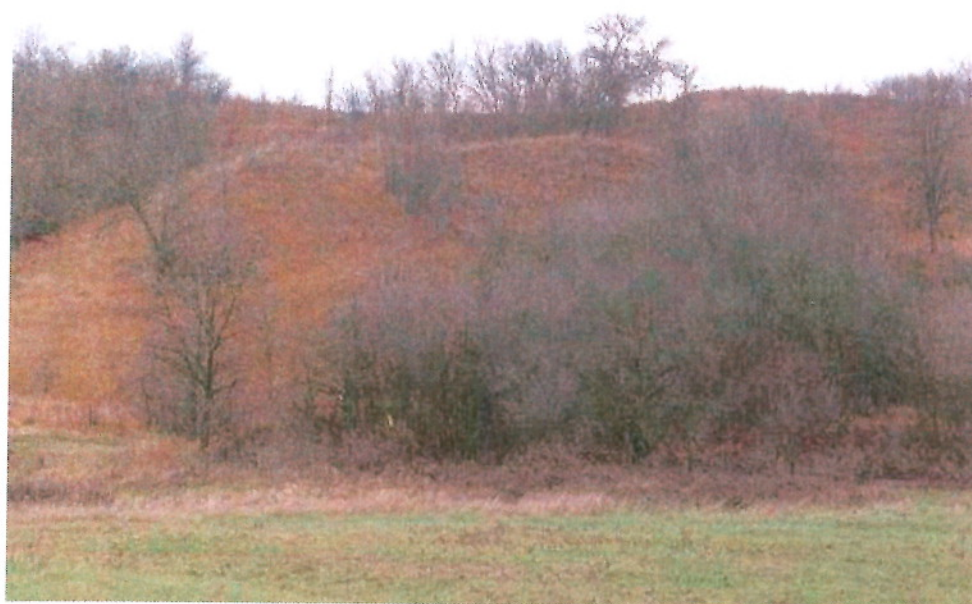
16. Fotografie:

11. Ocena możliwości wystąpienia dalszych ruchów osuwiskowych:  
ruchy osuwiskowe miały miejsce na terenie dzikim, niezagospodarowanym, mogą wystąpić w przyszłości
