KARTA REJESTRACYJNA OSUWISKA

2 6 - 1 2 - 0 1 2 - 1 1 4 3 2 5

1. Miejscowość: Miłoszowice	2. Gmina: Bogoria gm. wiejska	3. Powiat: staszowski	4. Województwo: świętokrzyskie
5. Mapa topograficzna: M-34-55-B-a-1 M-34-43-D-c-3	6. Arkusz SMGP 1:50 000: M-34-55-B Klimontów (887) M-34-43-D Opatów (854)	7. Współrzędne geograficzne: 21° 15'59.927" E	50° 39'58.498" N
8. Kraina geograficzna: Góry Świętokrzyskie	9. Jednostka tektoniczna: Góry Świętokrzyskie	10. Zlewnia: Korzenna	
11. Inne dane lokalizacyjne: dolina Korzennej pomiędzy Kiełczyną a Miłoszowicami

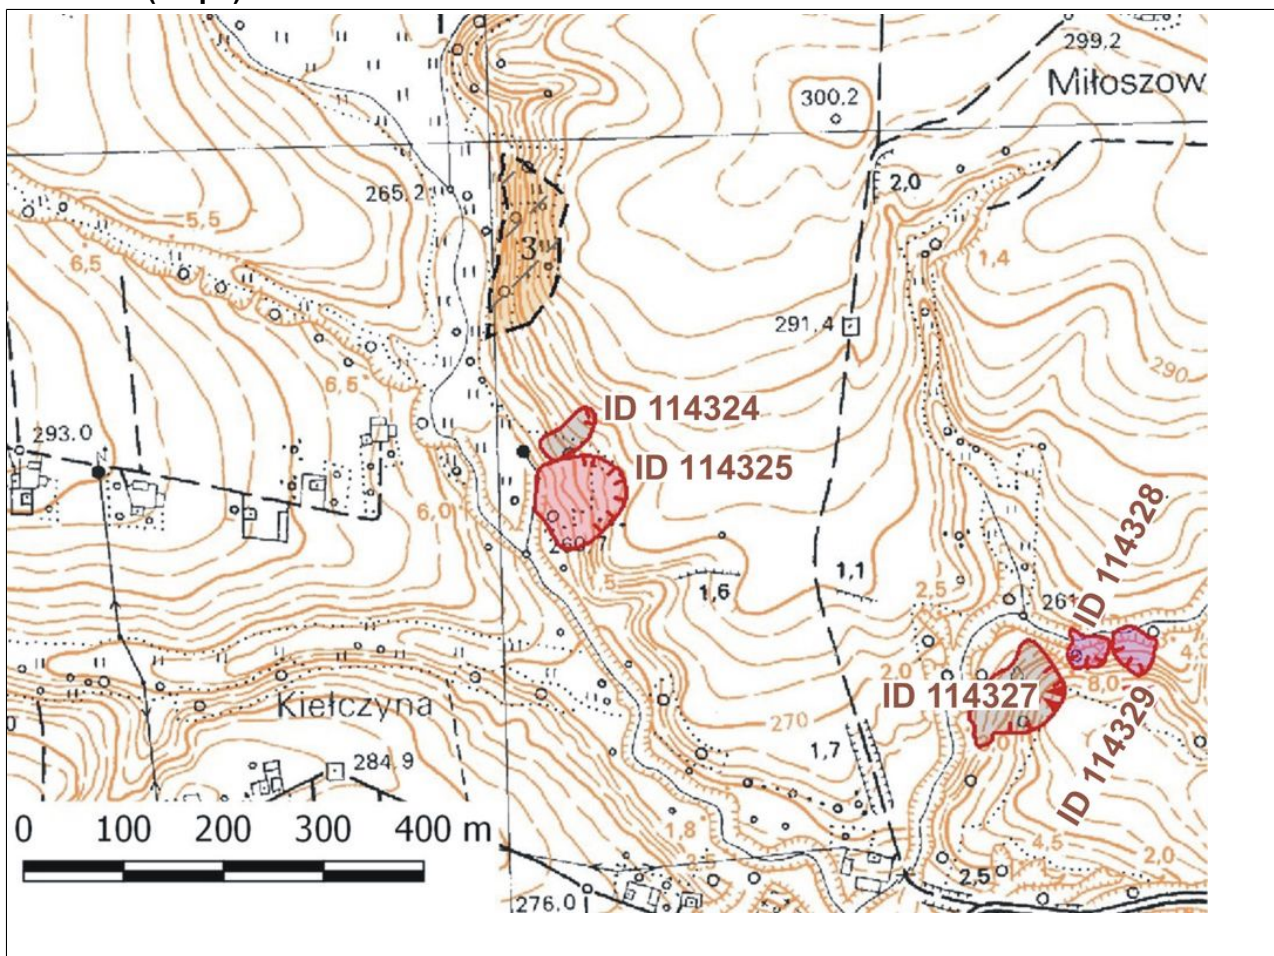
14. Szkic (mapa) osuwiska:

1. Sytuacja geomorfologiczna: stok dolny	2. Układ geologiczny: konsekwentne	
3. Rodzaj materiału: osuwisko mieszane	4. Rodzaj ruchu: zsuw translacyjny	5. Stopień aktywności: aktywne ciągle
6. Krótki opis słowny: Stosunkowo rozległy zsuw lessowo-zwierzelinowy, aktywny. Wyrażna rzeźba koluwalna, skarpy górne przekształcone antropogenicznie, aktywna nisza wtórna w dolnej części osuwiska, czoło zaciskające koryto potoku.

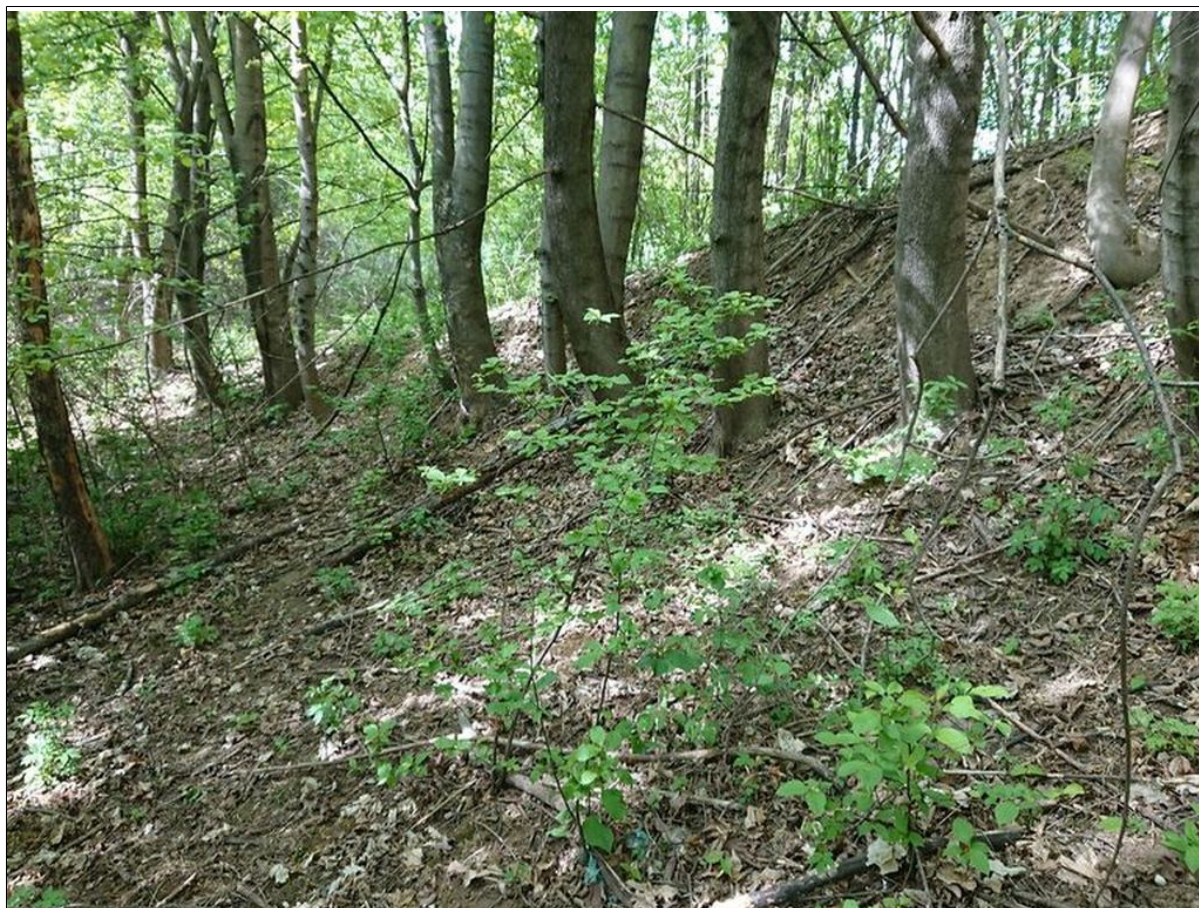
9. Wysokość skarpy głównej: 3.0 m	10. Nachylenie skarpy głównej: 40°	11. Szczeliny powyżej skarpy głównej: Nie stwierdzono	12. Skarpy wtórne: niska skarpa (0.5 - 1 m) wtórna w dolnej części osuwiska
--------------------------------------	---------------------------------------	--	--

Skarpa górna osuwiska.

Osuwisko nie wymaga zabezpieczania (nie zagraża żadnym obiektom budowlanym, drogowym i infrastruktury przesyłowej). Nie ma konieczności systematycznej obserwacji obszaru osuwiska.

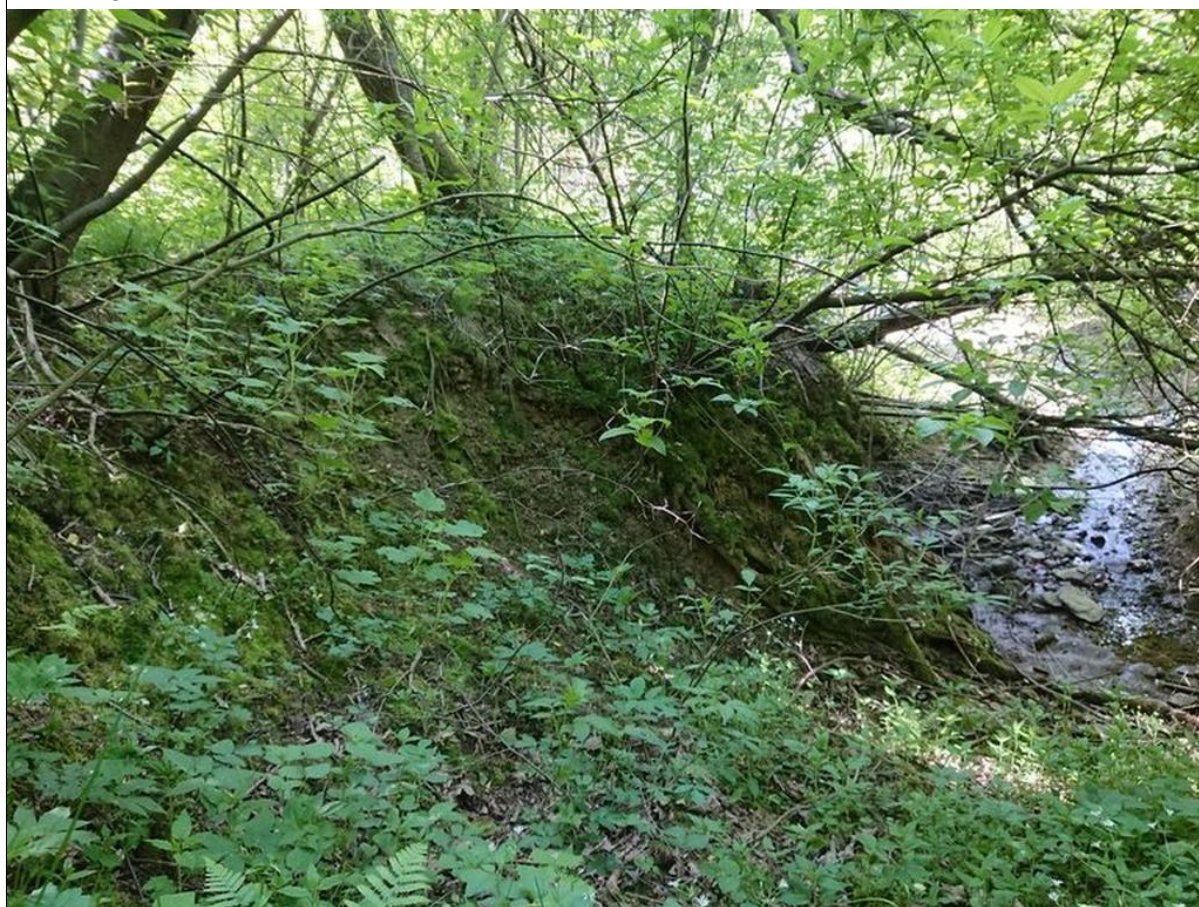
13. Wysokość czoła: 2.0 m	14. Długość powierzchni koluwium: 90 m	15. Nachylenie powierzchni koluwium: 10°	16. Miąższość: mierzona: m szacowana: 5.0 m
------------------------------	---	---	---

Czoło osuwiska nad potokiem.
