KARTA REJESTRACYJNA OSUWISKA

2 6 - 1 2 - 0 8 2 - 1 1 4 3 3 6

1. Miejscowość: Wola Żyzna	2. Gmina: Szydłów gm. wiejska	3. Powiat: staszowski	4. Województwo: świętokrzyskie
5. Mapa topograficzna: M-34-54-B-d-2	6. Arkusz SMGP 1:50 000: M-34-54-B Chmielnik (885)	7. Współrzędne geograficzne: 20° 59'42.658" E	50° 34'12.772" N
8. Kraina geograficzna: Pogórze Szydłowskie	9. Jednostka tektoniczna: Zapadlisko przedkarpackie	10. Zlewnia: Ciekąca	
11. Inne dane lokalizacyjne: dolina Ciekącej pomiędzy Gackami a Wolą Żyzną

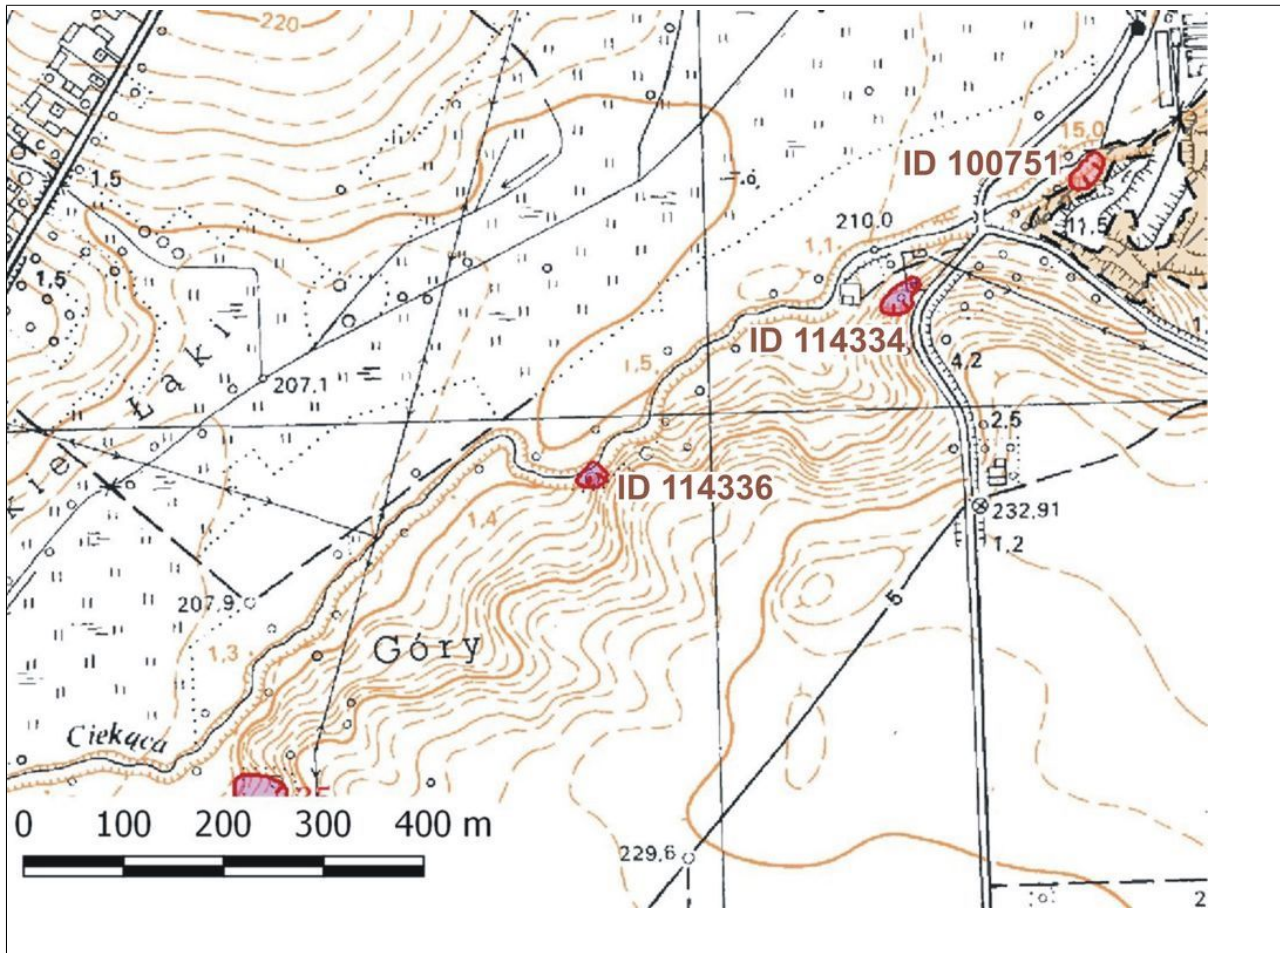
14. Szkic (mapa) osuwiska:

1. Sytuacja geomorfologiczna: skarpa przykorytowa	2. Układ geologiczny: asekwentne	
3. Rodzaj materiału: osuwisko gruntowe (ziemne)	4. Rodzaj ruchu: zsuw	5. Stopień aktywności: aktywne okresowo
6. Krótki opis słowny: Niewielkie osuwisko przykorytowe, okresowo aktywne. Wyraźna skarpa górna, czoło erodowane przez wody potoku.

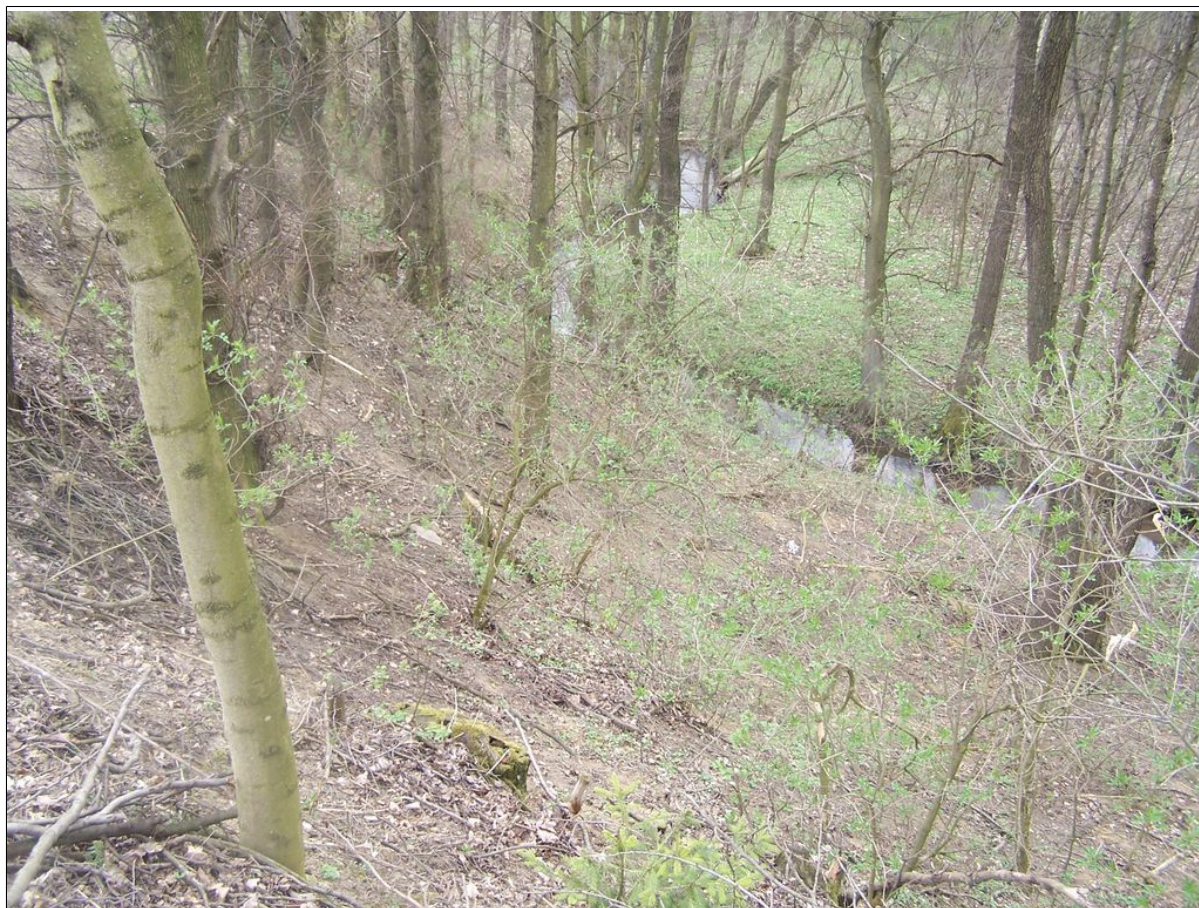
16. Fotografia (-ie) osuwiska:

Widok powierzchni koluwialnej, w tle koryto Ciekącej.

Osuwisko nie wymaga zabezpieczania (nie zagraża żadnym obiektom budowlanym, drogowym i infrastruktury przesyłowej). Nie ma konieczności systematycznej obserwacji obszaru osuwiska.
