KARTA REJESTRACYJNA OSUWISKA

2 6 - 1 2 - 0 1 2 - 1 1 4 2 5 1

1. Miejscowość: Przyborowice	2. Gmina: Bogoria gm. wiejska	3. Powiat: staszowski	4. Województwo: świętokrzyskie
5. Mapa topograficzna: M-34-43-C-d-4	6. Arkusz SMGP 1:50 000: M-34-43-C Łagów (853)	7. Współrzędne geograficzne: 21° 13'50.56" E	50° 40'35.427" N
8. Kraina geograficzna: Góry Świętokrzyskie	9. Jednostka tektoniczna: Góry Świętokrzyskie	10. Zlewnia: Kacanka	
11. Inne dane lokalizacyjne: skarpa doliny Kacanki, w sąsiedztwie drogi z miejscowości Ceber do Przyborowic

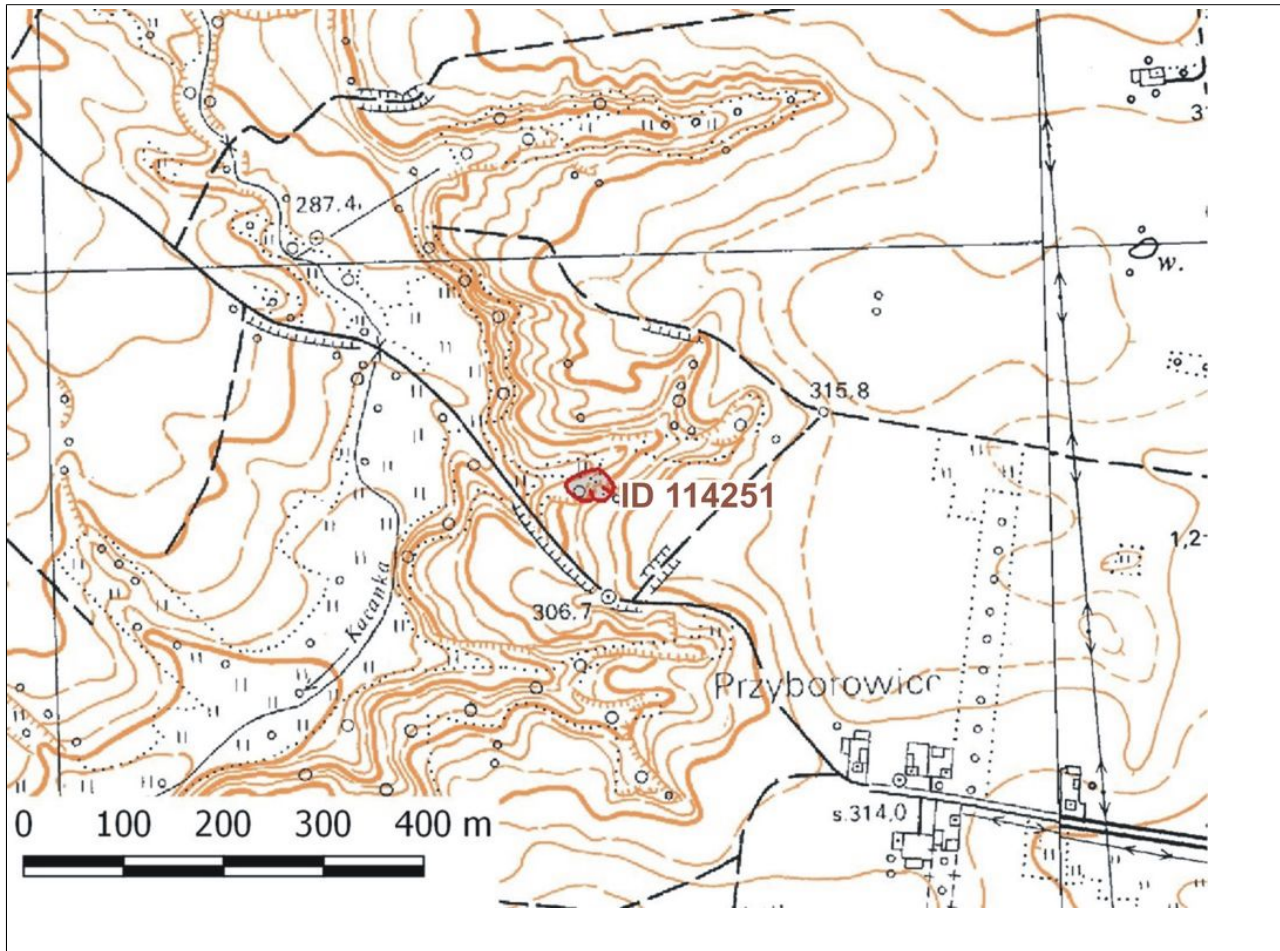
14. Szkic (mapa) osuwiska:

1. Sytuacja geomorfologiczna: skarpa przykorytowa	2. Układ geologiczny: konsekwentne	
3. Rodzaj materiału: osuwisko mieszane	4. Rodzaj ruchu: ZSUW	5. Stopień aktywności: nieaktywne
6. Krótki opis słowny: Stara forma osuwiskowa o zdenudowanej, rzeźnie koluwalnej, lessowo-zwietrzelinowa, nieaktywna. Wysoka skarpa główna, czoło niewyraźne.

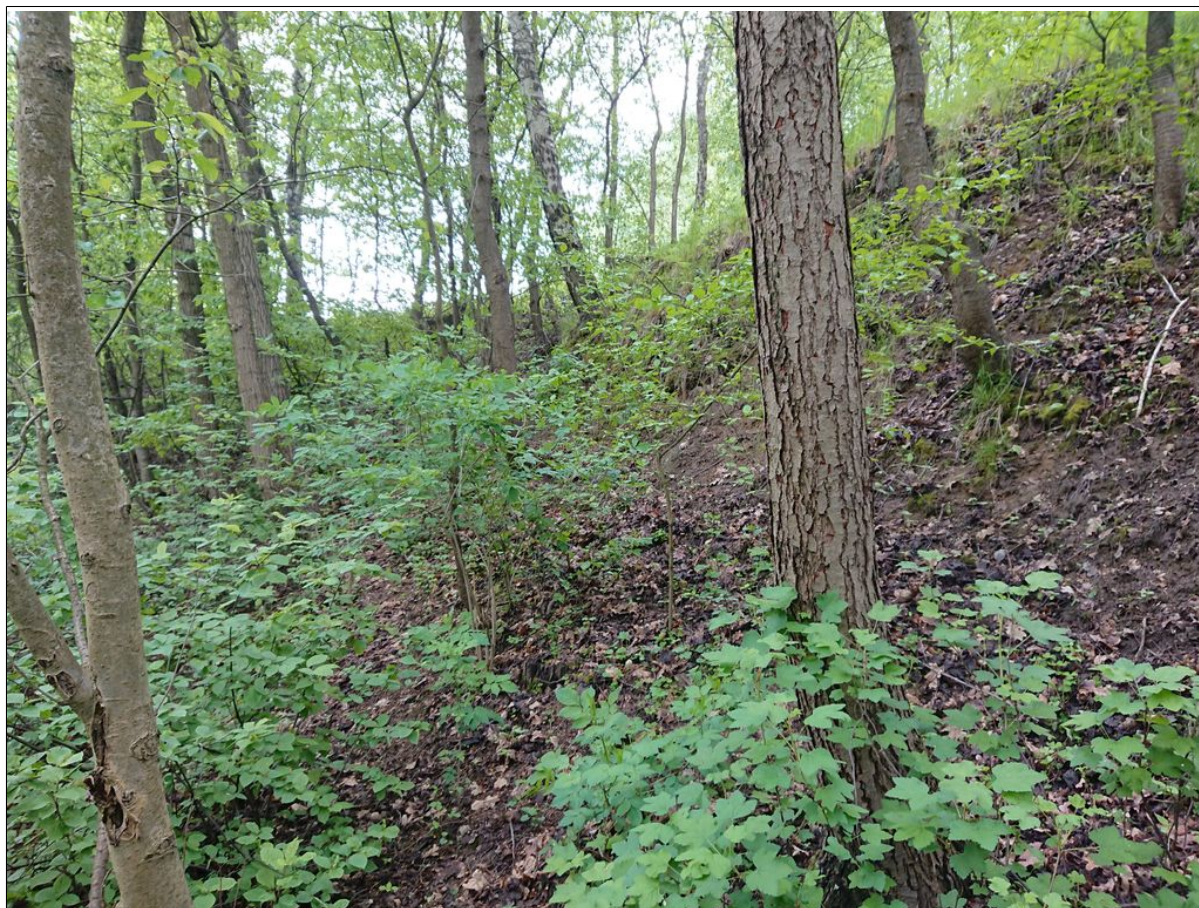
16. Fotografia (-ie) osuwiska:

Fragment powierzchni koluwialnej, w tle skarpa górna.

Osuwisko nie wymaga zabezpieczania (nie zagraża żadnym obiektom budowlanym, drogowym i infrastruktury przesyłowej). Nie ma konieczności systematycznej obserwacji obszaru osuwiska.
