KARTA REJESTRACYJNA OSUWISKA

2 6 - 1 2 - 0 1 2 - 1 1 4 3 3 0

1. Miejscowość: Kielczyna	2. Gmina: Bogoria gm. wiejska	3. Powiat: staszowski	4. Województwo: świętokrzyskie
5. Mapa topograficzna: M-34-55-B-a-1	6. Arkusz SMGP 1:50 000: M-34-55-B Klimontów (887)	7. Współrzędne geograficzne: 21° 16'25.006" E	50° 39'43.541" N
8. Kraina geograficzna: Góry Świętokrzyskie	9. Jednostka tektoniczna: Góry Świętokrzyskie	10. Zlewnia: Korzenna	
11. Inne dane lokalizacyjne: boczny wąwóz doliny Korzennej, wzdłuż drogi z Bogorii do Nowej Wsi

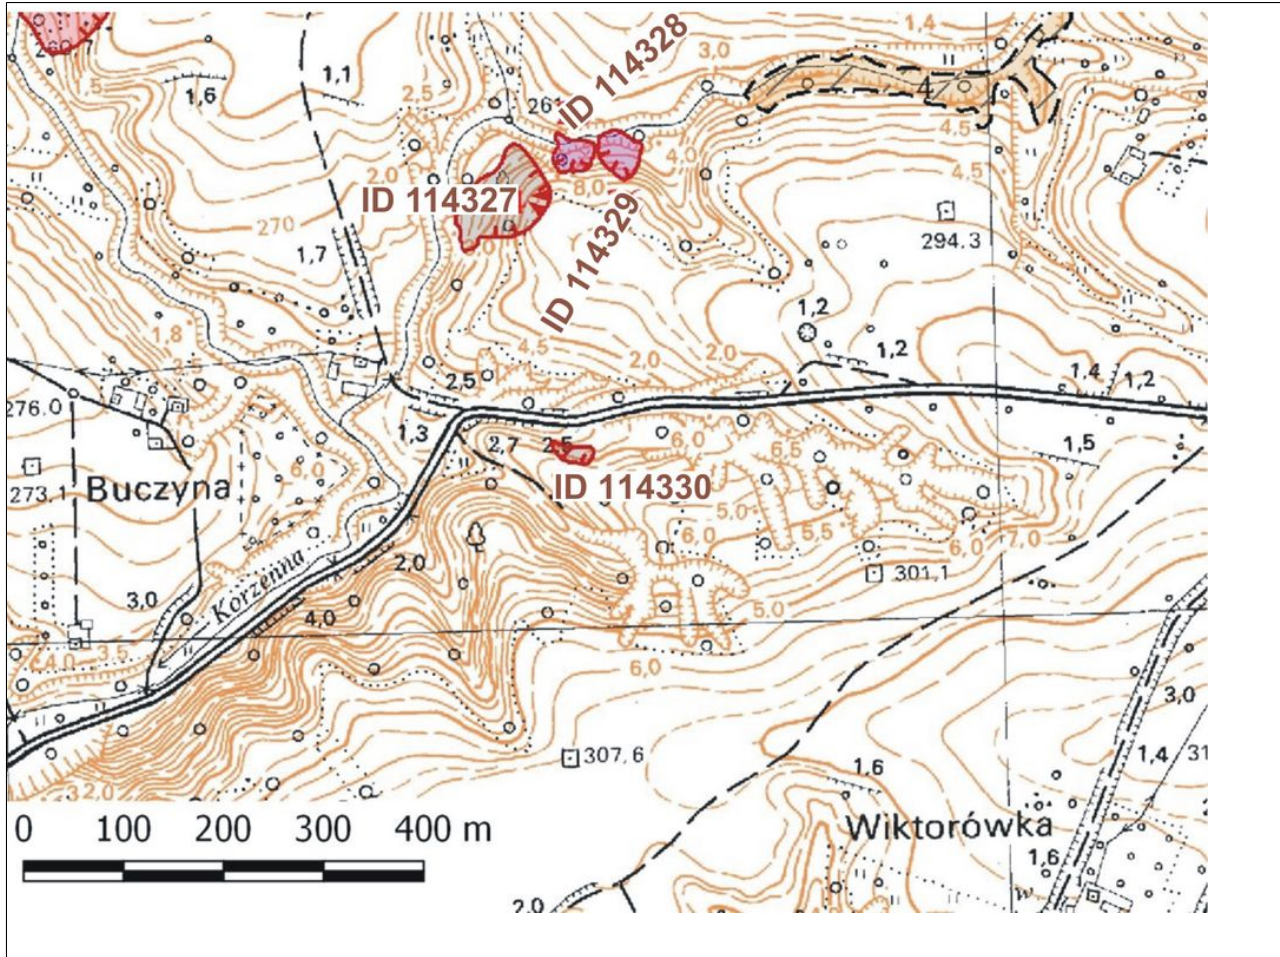
14. Szkic (mapa) osuwiska:

1. Sytuacja geomorfologiczna: skarpa przykorytowa	2. Układ geologiczny: asekwentne	
3. Rodzaj materiału: osuwisko gruntowe (ziemne)	4. Rodzaj ruchu: zsuw	5. Stopień aktywności: nieaktywne
6. Krótki opis słowny: Niewielkie osuwisko lessowe, nieaktywne. Rzeźba zdenudowana i przekształcona antropogenicznie w dolnej części, poniżej skarpy górnej koluwia bez oznak aktywności.

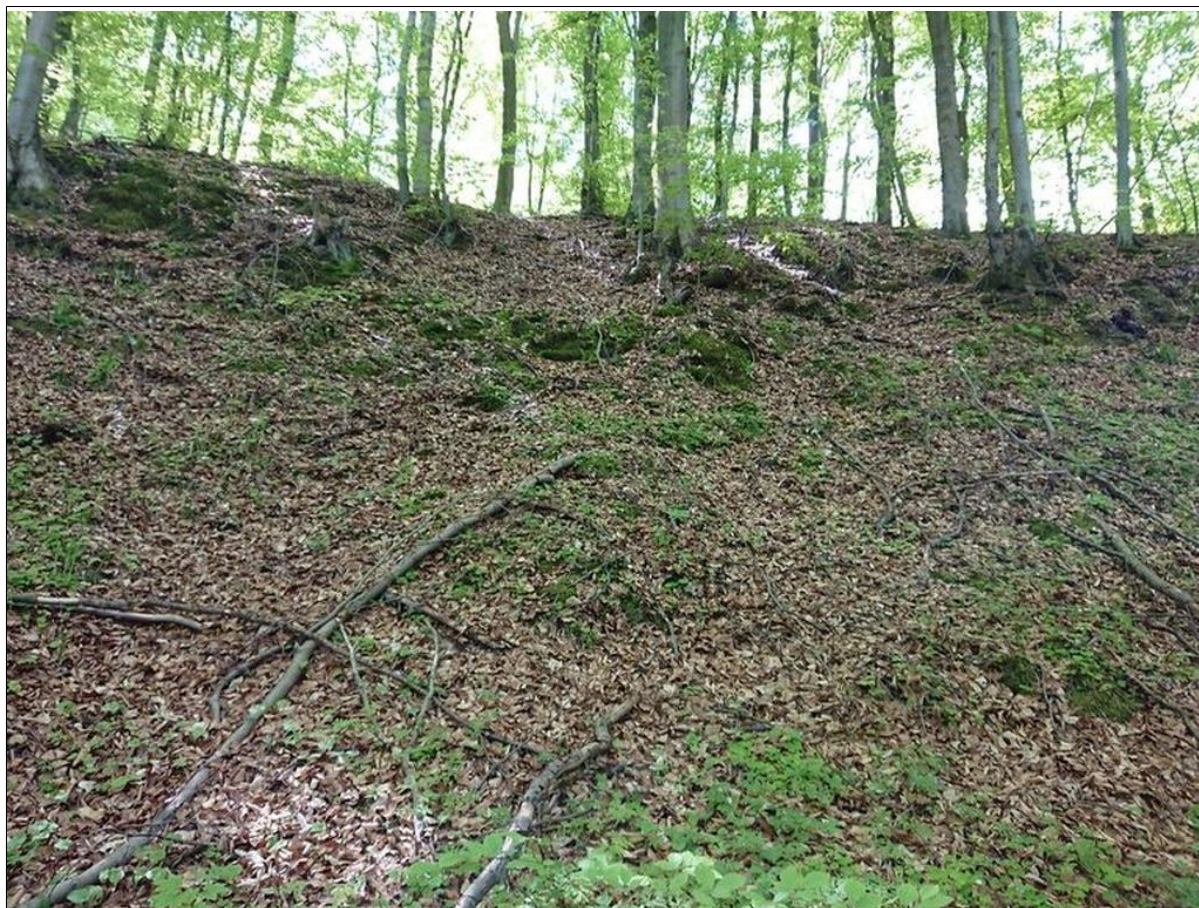
9. Wysokość skarpy głównej: 3.0 m	10. Nachylenie skarpy głównej: 45°	11. Szczeliny powyżej skarpy głównej: Nie stwierdzono	12. Skarpy wtórne: Nie występują
--------------------------------------	---------------------------------------	--	-------------------------------------

Skarpa górna osuwiska.

Osuwisko nie wymaga zabezpieczania (nie zagraża żadnym obiektom budowlanym, drogowym i infrastruktury przesyłowej). Nie ma konieczności systematycznej obserwacji obszaru osuwiska.

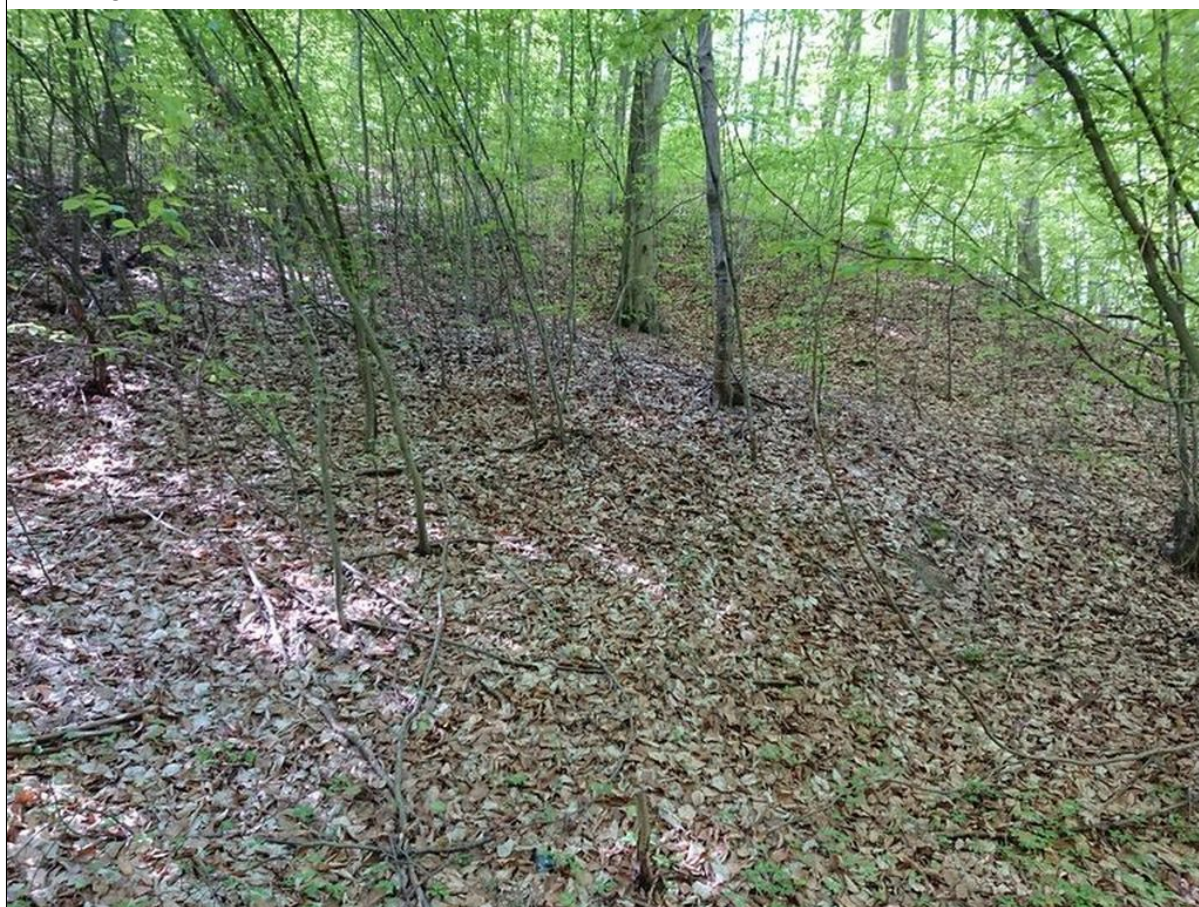
13. Wysokość czola: 1.5 m	14. Długość powierzchni koluwium: 15 m	15. Nachylenie powierzchni koluwium: 25°	16. Miąższość: mierzona: m	szacowana: 3.0 m
------------------------------	---	---	----------------------------------	---------------------

Widok powierzchni koluwialnej.
